# FA506 型细纱机常见机械波分析

王洪杰, 张 利, 刘晓燕

## Analysis of Common Mechanical Waves on the Spinning Frame FA506

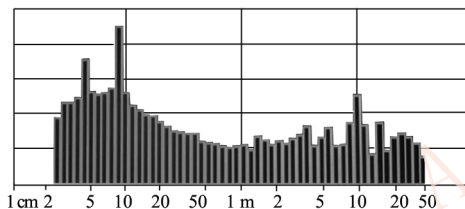
图 2 胶辊机械波

C 14.6 tex 细纱其中一支管纱波谱图在 5 cm 和 10 cm 处呈“烟囱”状, 且高度不同, 如图 2 所示, 其条干 CV 值达 15.3%, 超出 14.4% 的正常水平 0.9 个百分点, 这是胶辊原因引起的机械波<sup>[2]</sup>。

细纱机前胶辊直径为 2.8 cm ~ 3.0 cm, 牵伸倍数为 1, 回转 1 周输出波长  $\lambda$  为:

$\lambda = \text{前胶辊直径} \times \text{牵伸倍数} \times \pi \approx 8.8 \text{ cm} \sim 9.4 \text{ cm}$ 。

实际生产中, 前胶辊产生的机械波在波谱图上大多数出现在约 10 cm 处, 但前胶辊变形情况的不同, 表现出的机械波特征也随之不同<sup>[3]</sup>。胶辊偏心、凹凸不平、呈椭圆形、有刀伤、缺油等引起的机械波可通过更换胶辊来消除; 一般更换胶辊后, 5 cm 和 10 cm 机械波均消失。因此, 胶辊上机前要逐个检查, 生产过程中要每天上机摸胶辊, 保证胶辊状态良好, 以减少这类机械波的出现概率。

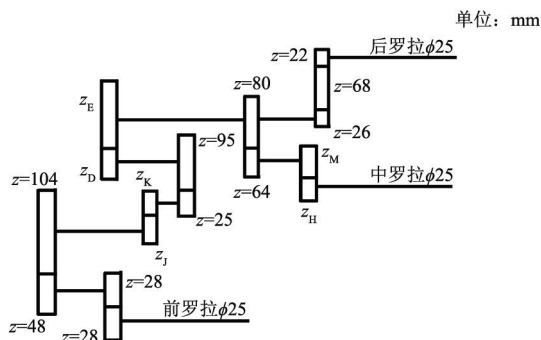
图 4 FA506 型细纱机传动示意

C 14.6 tex 细纱测试 10 支管纱, 其波谱图均在 3.8 m ~ 4.0 m 处出现双柱机械波, 如图 3 所示, 条干 CV 值正常为 14.27%, 恶化为 16.35%。因属共性问题, 怀疑细纱机牵伸箱齿轮传动系统有故障, 其传动系统如图 4。

根据传动比计算可能产生故障的部位, 是最基本的分析方法。如图 4 所示, 齿数为 80 的齿轮每转 1 周时纱线会产生 1 次粗细不均, 则细纱中出现的周期不均匀波长  $\lambda$  为:

$\lambda = Z_E / Z_D \times 95 / 25 \times Z_K / Z_J \times 104 / 48 \times 28 / 25 \times \pi d (3.14 \times 25) \approx 4.0 \text{ m}$ 。

计算波长结果与图 3 相符, 上车检查后发现, 确实是由于中后罗拉传动轴和 80 齿齿轮磨损过度所致, 更换后机械波消失。
